Comune di Issime

Relazione geologica
ai sensi delle NTC del 17 gennaio 2018

Studio di compatibilità
ai sensi della DGR 2939 del 10.10.2008

Progetto: *Risanamento conservativo dell'edificio denominato
"Lascito Linty" centro visitatori Vallone di San Grato*

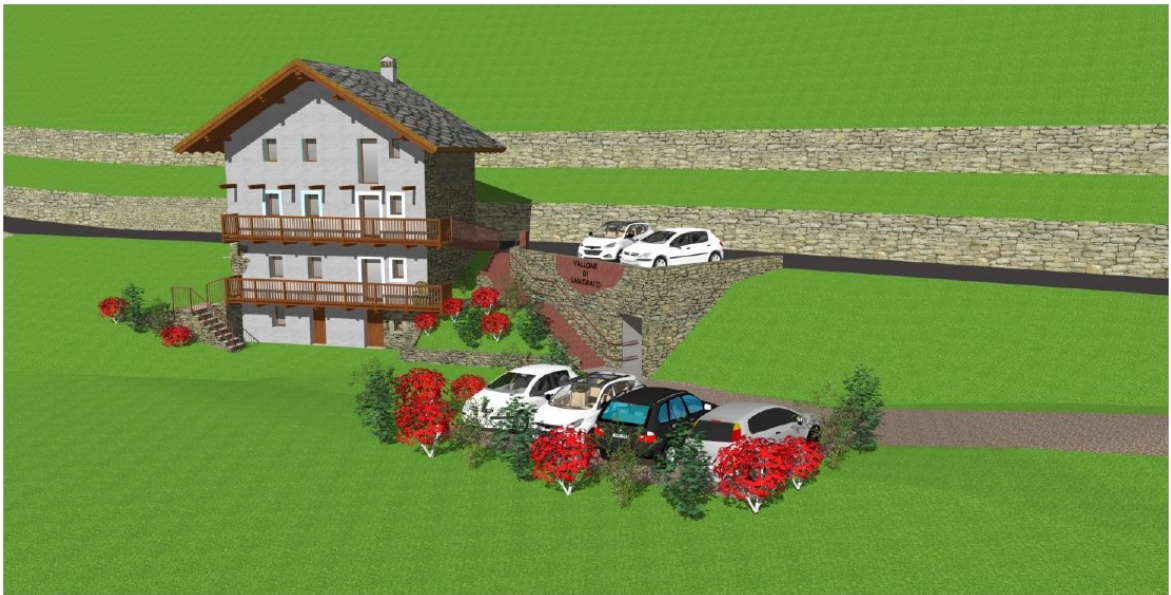
Addossato alla strada comunale, sul lato nord dell'edificio, verrà realizzato un locale seminterrato ove troveranno posto un servizio igienico, un locale tecnico e un deposito a servizio del centro accoglienza.

Sui terreni appena a sud-est del fabbricato verrà, infine, realizzato un parcheggio a raso.

Estratto tavola di progetto.

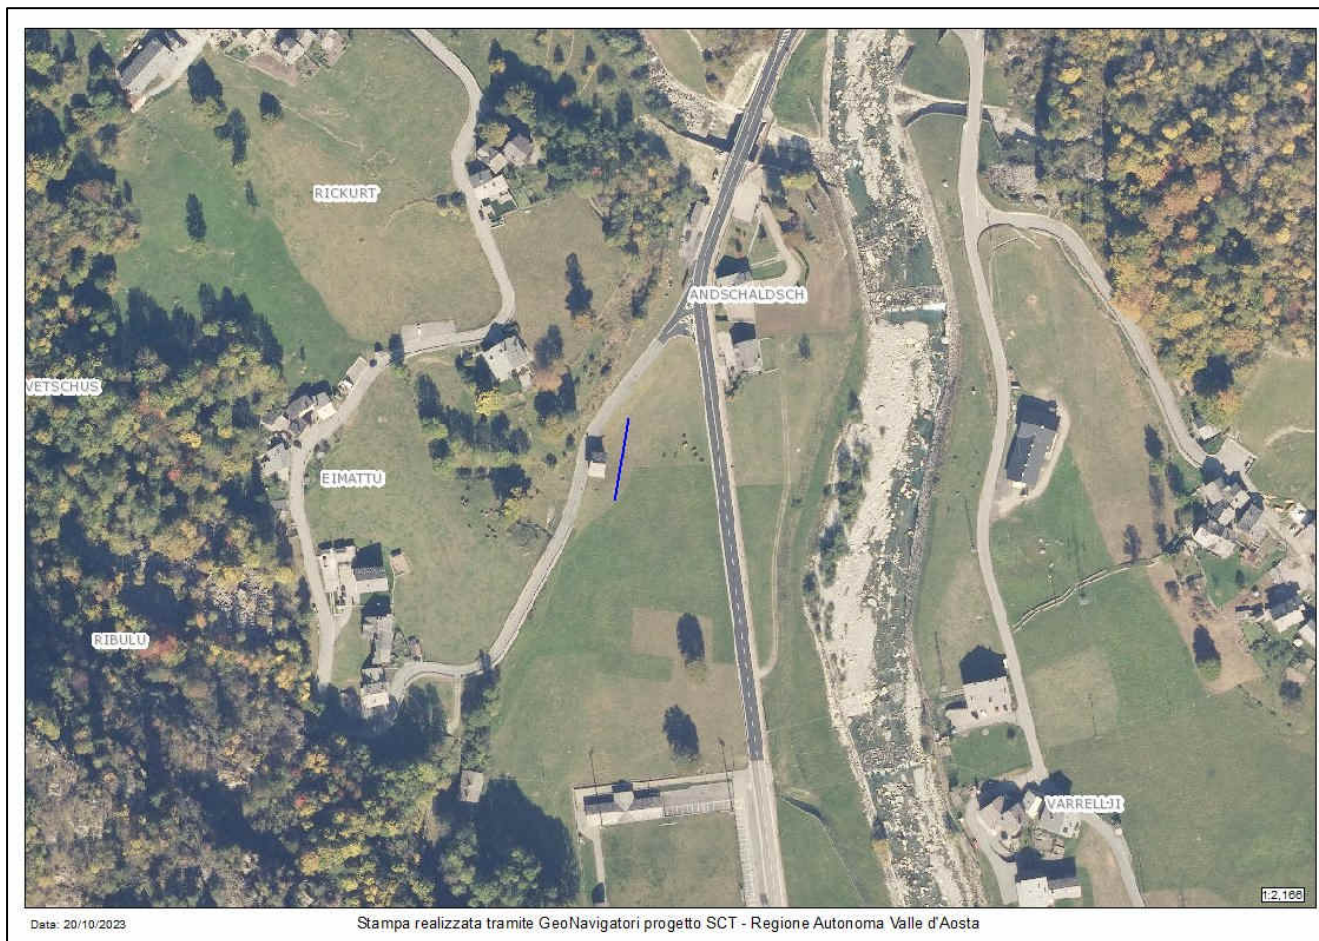
Lo stendimento è stata posizionato nell'area prativa adiacente all'edificio oggetto di

Figura 2. Ortofoto dell'area di localizzazione dello stendimento MASW (estratto da la linea rossa indica lo stendimento effettuato).

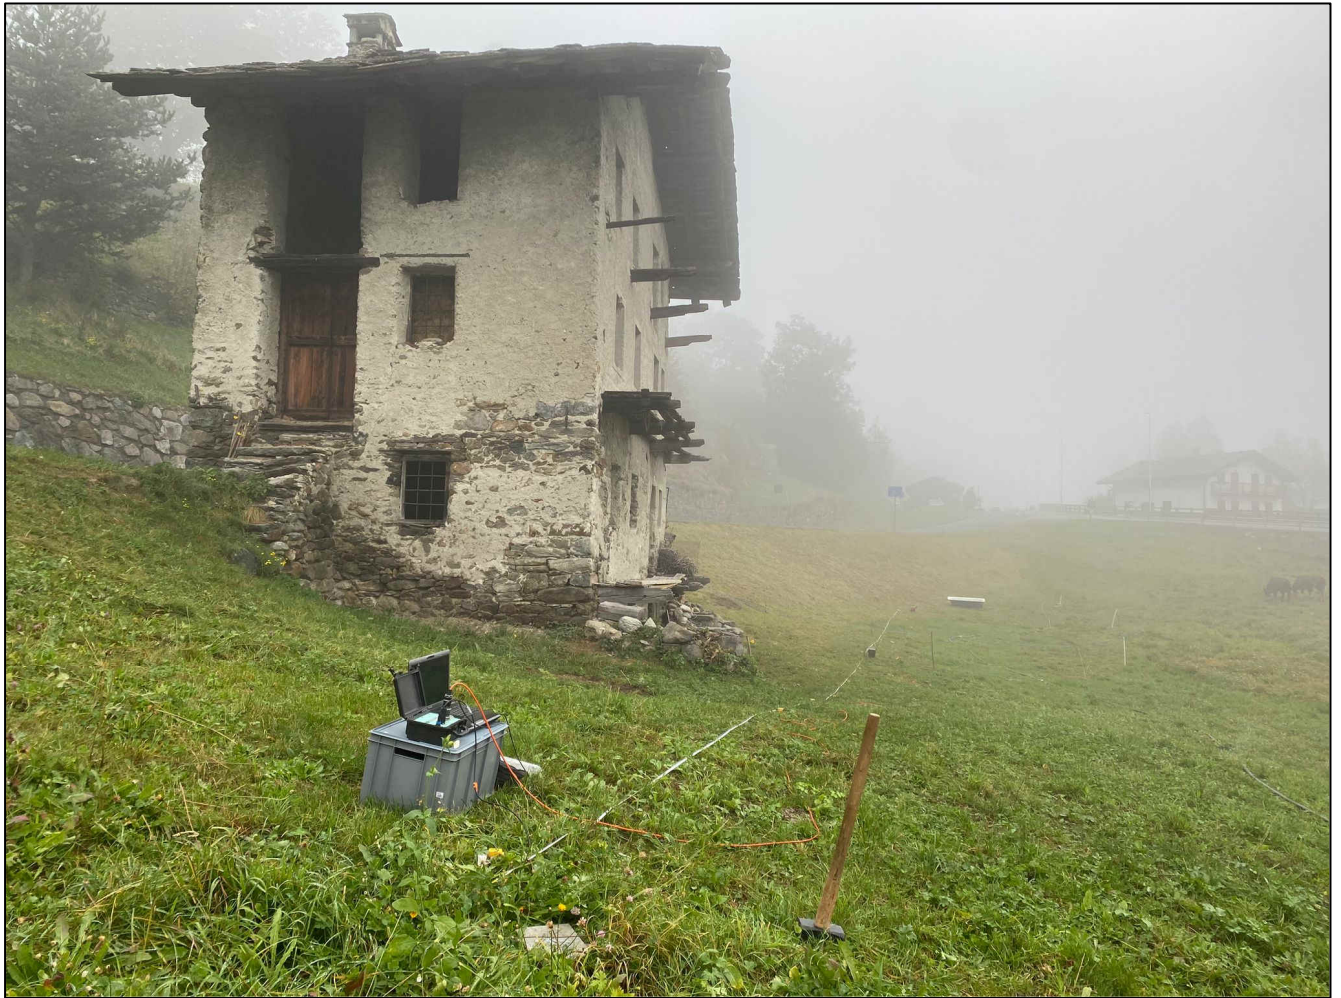
Figura 3. Localizzazione dello stendimento sismico effettuato.

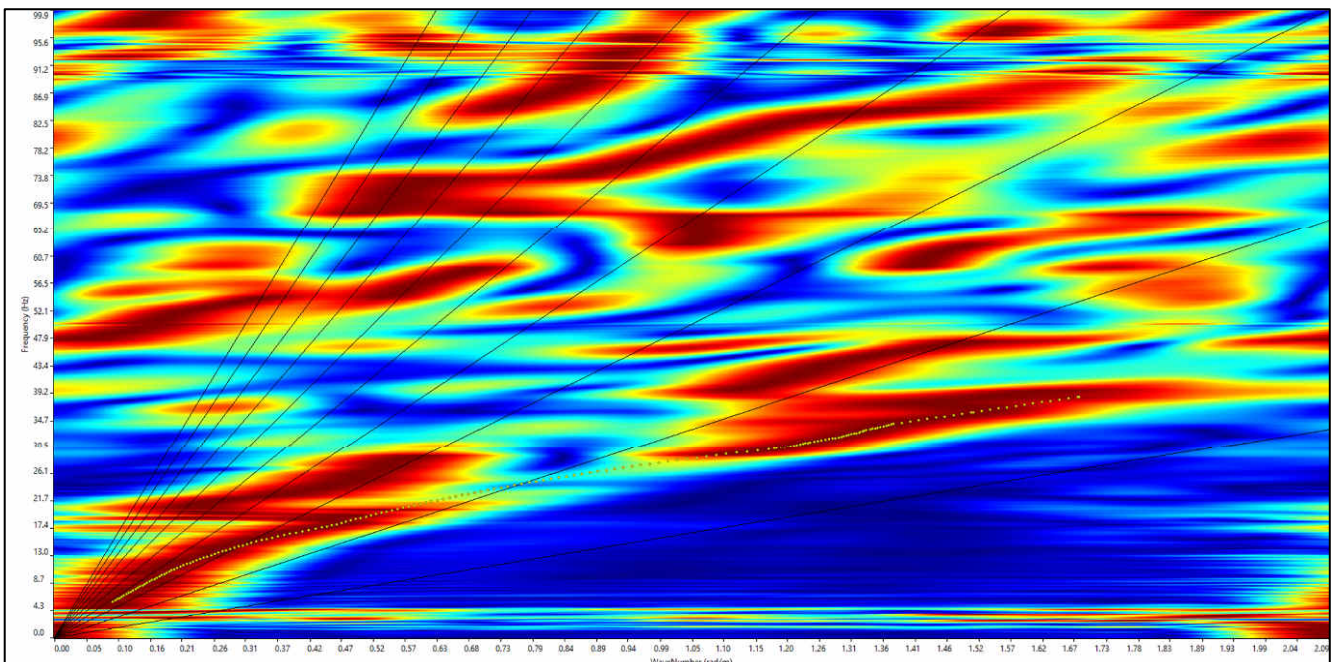
Figura 4 Curva di dispersione $f-k$, offset 3, interdistanza 3.0, picking del modo fondamentale

La figura 4 mostra l'immagine di dispersione (F/K) di una delle sezioni MASW acquisite in campagna, ossia lo spettro delle velocità di fase calcolato sull'insieme di tutte le tracce registrate dai geofoni posizionati lungo lo stendimento.
